Nuevas marcas epigráficas procedentes de la presa romana de Muel (Zaragoza)

New epigraphic marks from the Roman dam of Muel (Zaragoza)

Paula Uribe Agudo
Ángeles Magallón Botaya
Milagros Navarro Caballero
Javier Fanlo Lorás

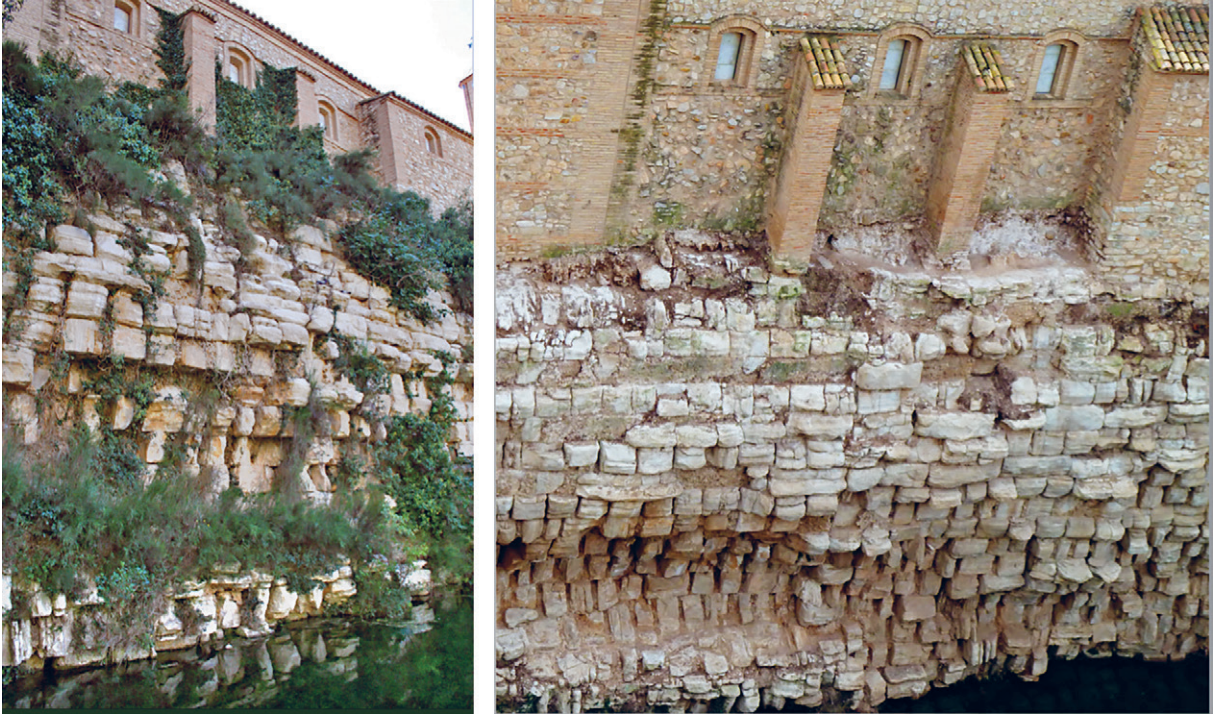
Figura 2. Paramento aguas abajo de la presa de Muel. A la izquierda, estado previo a su limpieza. A la derecha, el mismo paramento en el año 2010, después de eliminar la vegetación.

Por el contrario, el paramento de aguas abajo se encuentra profundamente erosionado debido al proceso de expolio y arranque de los sillares superficiales, dejando visible el interior de la presa. Igualmente, la acción del tiempo propicia la rotura, aparición de grietas y fragmentación de los sillares, como nos revelan los resultados de los estudios geológicos¹⁸ realizados y que nos muestran la escasa dureza de la piedra empleada en Muel. Gran parte de los sillares y las marcas conservadas presentan, en la superficie que podemos apreciar, las huellas de la erosión y el consiguiente proceso de deterioro. Sin embargo, este hecho nos ha permitido conocer un dato muy relevante: las

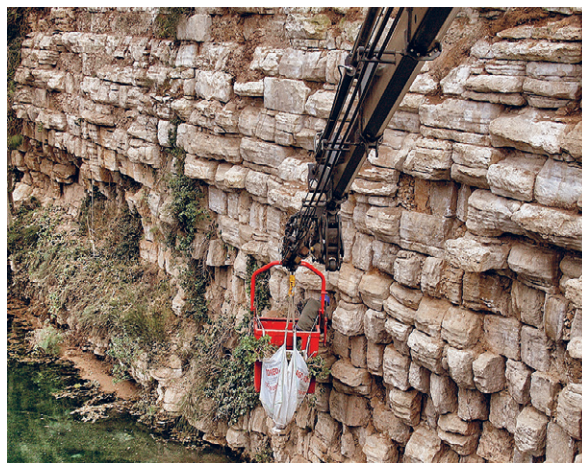
Figura 3. Proceso de limpieza manual del paramento aguas abajo, realizado en 2010.

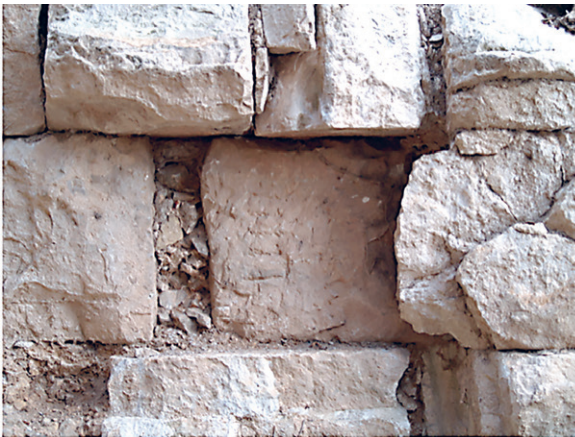
Comentario: La marca se dispone verticalmente y está grabada en el lado corto del sillar. Se distinguen perfectamente la L y cuatro trazos verticales que identificamos con el numeral I. Es posible que el bloque fuera extraído en el sector cuatro de la cantera. Por su situación no estaba destinada a ser vista desde el exterior.

Figura: 1-E. Inscripción 1-E. L(oco) IIII.

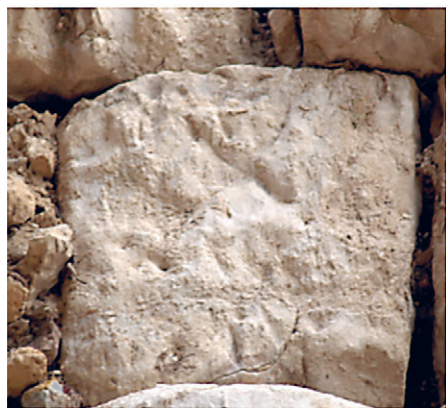
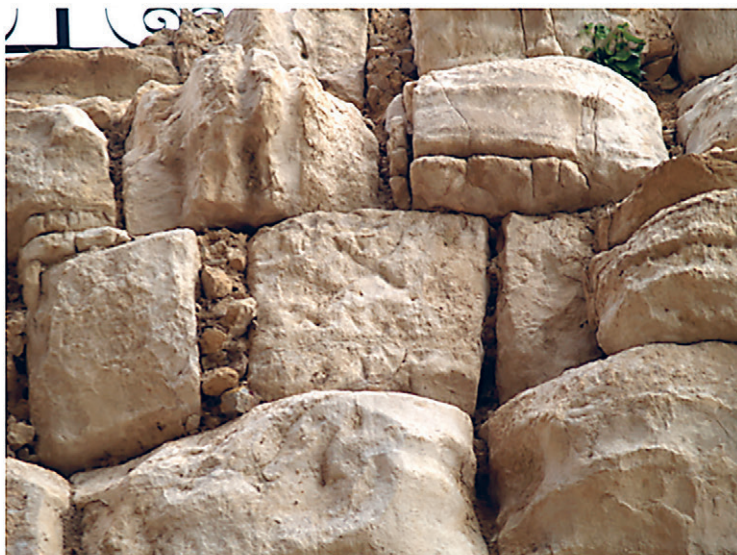
Comentario: La inscripción está formada por una sola letra dispuesta de forma horizontal. Como en otros bloques que se presentarán más delante, se indica únicamente el signo X que, dado el contexto y los paralelos, pudiera tratarse del numeral *decem*. En este caso, como en otros, no se marcó la L, que damos por supuesta de forma hipotética. El bloque podía haber sido extraído del sector nº 10 de la cantera. Otras propuestas son posibles, como un signo que indicaba el final de una serie de sillares.

Figura 2-E. Inscripción. 2-E. X.

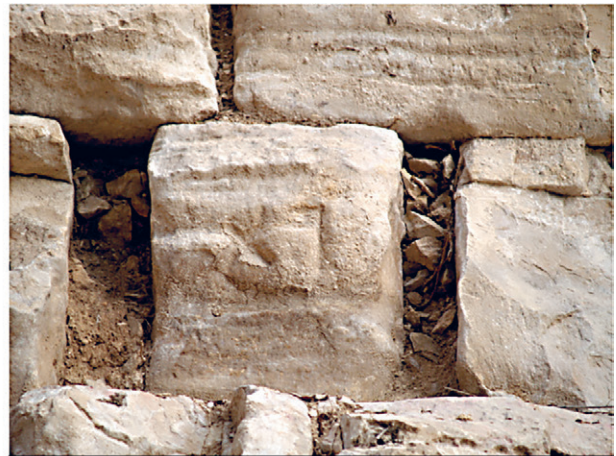
N.º de orden: 3-E. Fig. 3-E

Comentario: La inscripción, realizada correctamente, aparece invertida en la presa. Este error muestra una vez más la inadecuación entre la posición de la inscripción y su posible lectura, y se explica por el hecho que las letras no fueron realizadas para ser leídas en la obra final sino mientras ésta se estaba realizando, en el momento en el que probablemente se contabilizaban los bloques desbastados. En este caso puede indicar que había sido extraído del sector n.º 10 de la cantera.

Figura 3-E. Inscripción. 3-E. Parte superior imagen: el sillar en su posición original. Parte inferior: el sillar invertido para apreciar mejor la lectura.

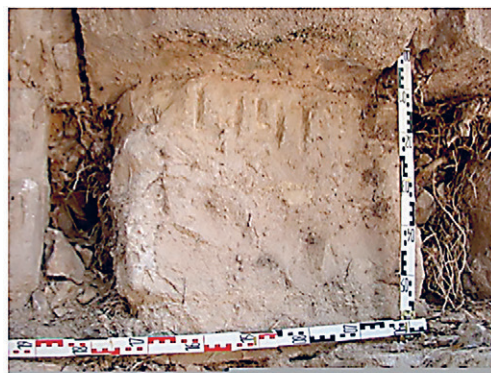
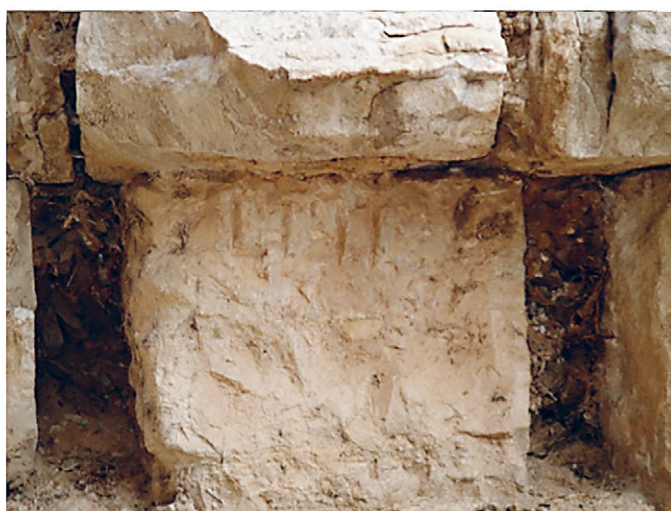
N.º de orden: 4-E. Fig. 4-E

Comentario: La L inicial está realizada con cierto esmero, lo mismo que el trazo vertical siguiente. El problema comienza con el tercero, en apariencia más corto. Dos son las posibles interpretaciones: ¿se trataba de un signo I dañado por la erosión o el trazo corto ya observado en otras inscripciones, que podría formar una P cursiva con el anterior? La tercera marca es también vertical. La cuarta presenta con cierta claridad un trazo horizontal en su parte superior ¿se trata de una marca involuntaria sobre una I o de una T? Todas estas posibilidades han sido tenidas en cuenta en las cuatro lecturas propuestas, hipotéticas, dada la erosión del bloque, aunque la cuarta sea la que se adecúe mejor a los vestigios paleográficos conservados. Sea como fuere, nos hallamos de nuevo ante la indicación del sector del que fue extraído el bloque, que pudiera ser de propiedad pública. Si el último signo fuera una T, sin paralelos en Muel por el momento, habría que pensar en una abreviatura desconocida.

Fig. 4-E. Inscripción 4-E. L(oco) IIII (vid. Lecturas propuestas).

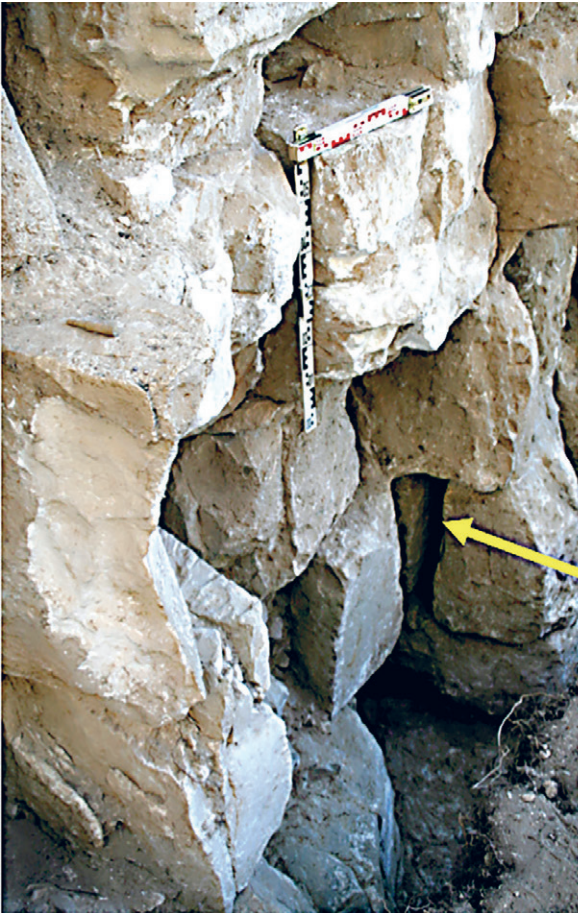
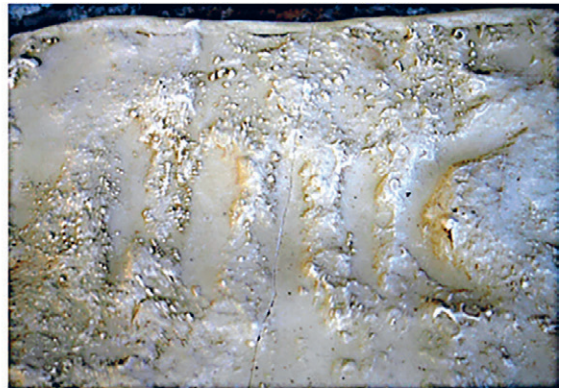
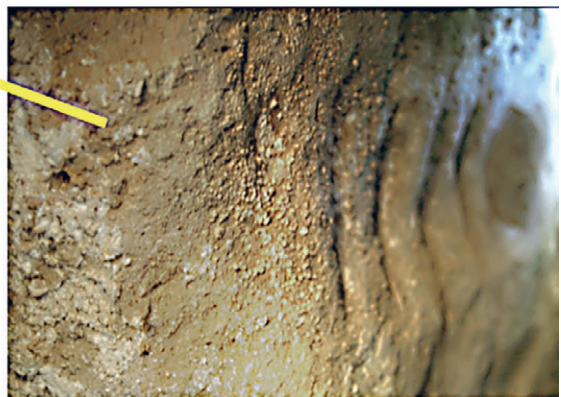
N.º de orden: 5-E. Fig 5-E

Comentario: La inscripción, al igual que las anteriores, estaba destinada a no ser vista. Aparece en una de las hiladas interiores, aproximadamente en el momento de su colocación en la n.º 18, desde la cota superior conservada. La inscripción, descubierta en los trabajos de excavación y estudio de la presa en el año 2010, se puede ver por estar situada en las hiladas que se ven afectadas por la capa freática, por ello se ha perdido el ripio y mortero que unía los sillares, dejando en este caso la inscripción visible. A pesar de las dificultades de acceso, interpretamos la marca como L IIII, indicación de que el bloque fue posiblemente extraído del sector n.º 4 de la cantera.

Fig 5-E. Inscripción 5-E. Situación en el interior del paramento y molde realizado.

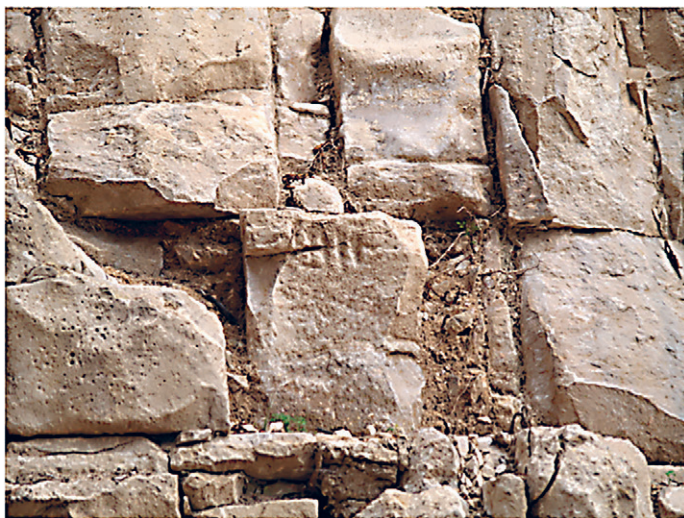
N.º de orden: 6-E. Fig. 6

Campo epigráfico: No hay delimitación, ni tipo alguno de preparación. El texto se dispone en el lado estrecho del sillar, junto al extremo del mismo. *Estado de conservación:* Deficiente, debido a una grieta y al posterior desprendimiento de un fragmento de la piedra.

Comentario: Por su situación, el texto no estaba destinado a ser visto desde el exterior. Se halla en una hilada en la que se aprecian mortero de baja calidad y ripios que unen y asientan los sillares. La marca LIIII es una de las más repetidas. Aparece en el lado aguas arriba de la presa y en el interior de la misma. El texto probablemente precisa que el bloque fue extraído del sector n.º 4 de la cantera.

Fig. 6-E. Inscripción 6-E. L IIII.

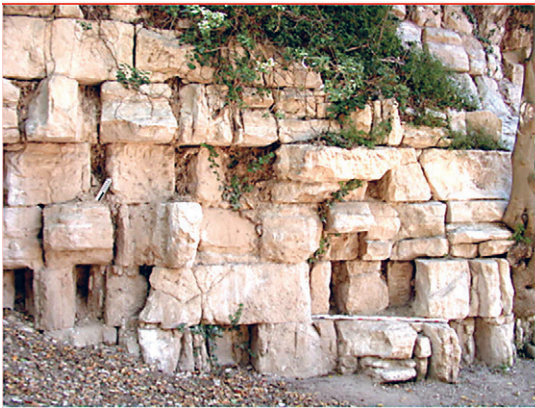
N.º de orden: 7-E. Fig. 7-E

desde el exterior, si tenemos en cuenta las hiladas desaparecidas del paramento aguas abajo. Dispuesta de forma vertical, su interpretación es casi imposible: a la erosión de la superficie, alterada seguramente por trazos no paleográficos, se suma la dificultad, dada las prácticas irregulares de colocar las inscripciones, de determinar el sentido mismo de su lectura. La técnica no puede ayudarnos en este caso, ya que el laser utilizado para hacer los calcos no llega a su superficie. Por todo ello, de forma extremadamente prudente, podemos decir que el primer signo parece ser una V seguida de cuatro astas verticales de forma semejante. El último signo es difícil de interpretar: muy tosco, parece estar compuesto por un signo vertical completado por otro curvilíneo e irregular. La forma es desconocida. Incluso se puede suponer un símbolo fálico, lo cual no debe extrañarnos dado el uso y significado que dicha representación tenía en la antigüedad. Teniendo en cuenta la dificultad que presenta la lectura de algunos signos paleográficos, no se puede aportar una interpretación correcta de la marca, que parece asociada a elementos numéricos.

Fig. 7-E. Inscripción, 7-E. Lectura: VIII mas una marca indefinida.

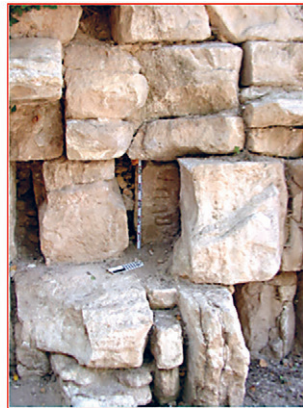
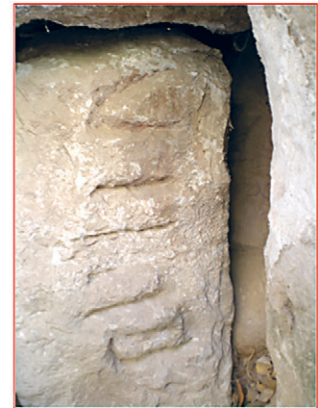
Comentario: La inscripción, destinada a no ser vista, aparece en una de las hiladas interiores, en la que sería en el momento de su disposición, la 4ª

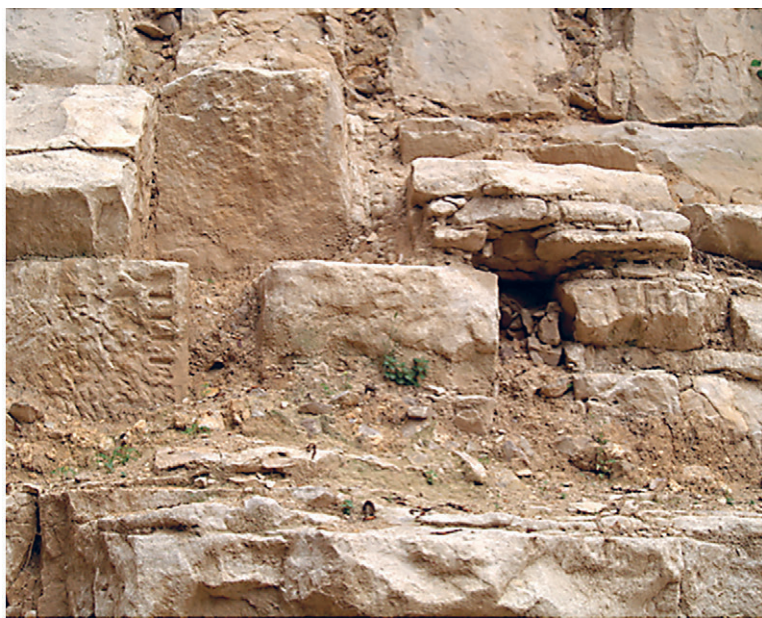
N.º de orden: 8-E. Fig. 8-E

Comentario: Una vez más las características del texto demuestran que no estaba destinado a ser visto. En primer lugar, el bloque inscrito se hallaba en una hilada, la 14, cubierta por morteros de baja calidad y ripios que unen y asientan los sillares. En segundo lugar, el texto no está dispuesto de forma horizontal sino vertical. En tercer lugar, la primera letra, realizada muy rápidamente, estaba invertida. Sin embargo, en este caso y a pesar de todo, la lectura es segura: el bloque fue extraído del sector número cuatro de la cantera y, como otros muchos, dispuesto en la pantalla de la presa.

Fig. 8-E. Inscripción 8-E. Lectura: I(oco) IIII.

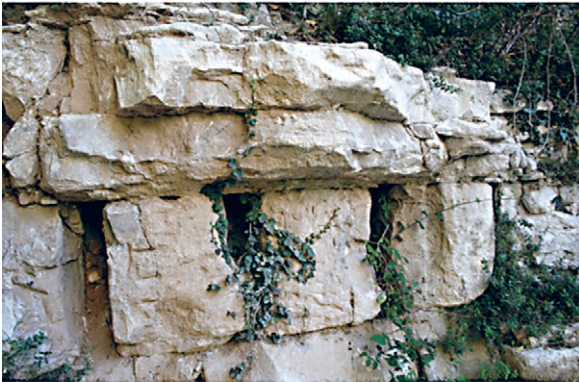
N.º de orden: 9-E. Fig. 9-E

Comentario: Se aprecian tres líneas paralelas dispuestas en la presa en sentido horizontal. ¿qué indicaban? Es difícil saberlo con seguridad. Destaquemos sin embargo que con sus 23 cm de altura son más grandes que la mayoría de las letras que acompañan a la abreviatura *I(oco)* en otras marcas, ya que miden generalmente entre 11 y 12 cm. El primer trazo por la izquierda parece mayor que los dos siguientes, lo que pudiera indicar tal vez la presencia de una L erosionada al inicio del texto, que indicaría de nuevo el sector de la cantera en el que fue extraído el bloque. Si se considera que se trata de tres astas horizontales, la cuestión es más compleja: ¿se trata de un numeral asociado con el registro del bloque o con la indicación sector?

Fig. 9-E. Inscripción, 9-E. Lectura 1: III. Lectura 2: I(oco) II

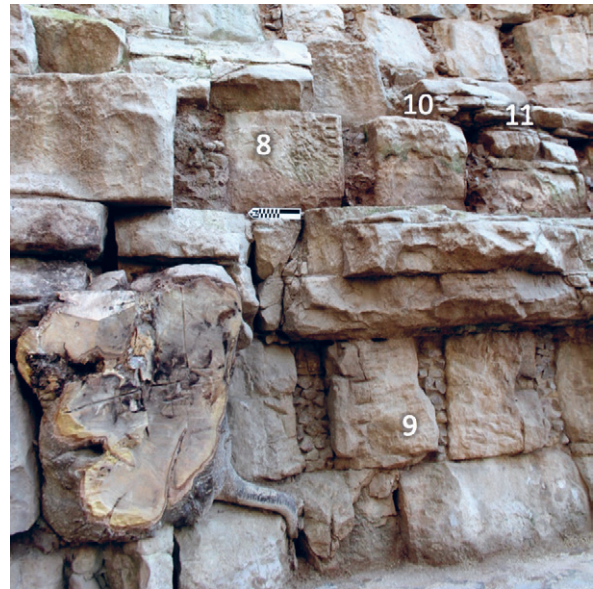
Fig. 9-E bis. Vista de conjunto de la situación de los bloques 8, 9, 10 y 11.

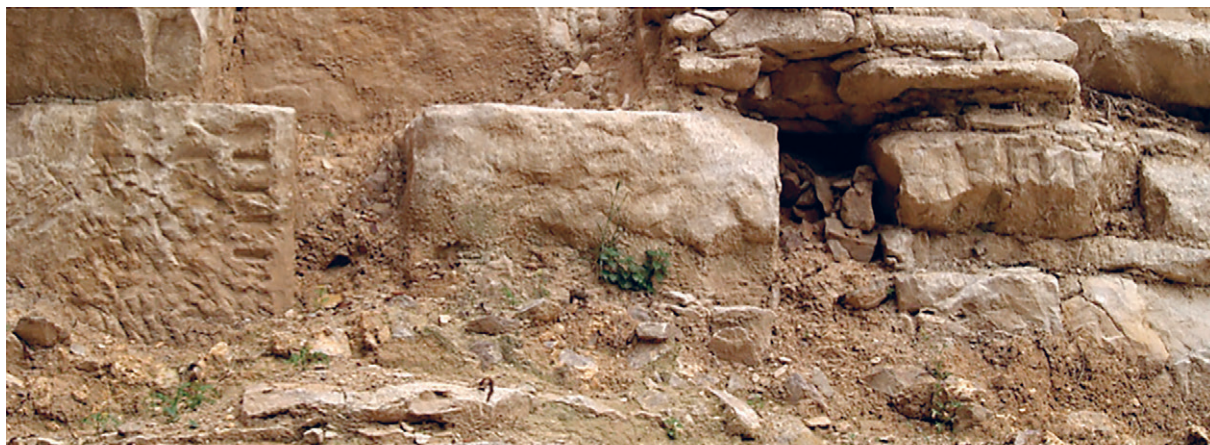
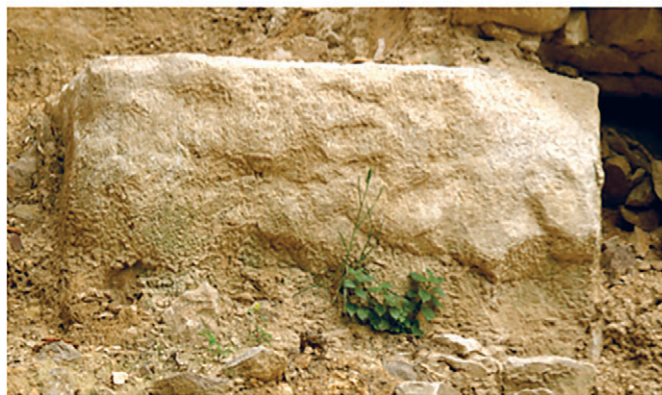
N.º de orden: 10-E. Fig. 10-E

Comentario: Como todas las marcas que presentamos en este trabajo, no estaba destinada a ser vista desde el exterior. Se halla en un tramo de la hilada n.º 16, en la que se aprecian el mortero de baja calidad y ripios que unen y asientan los sillares. Igualmente, se ubica junto a otros sillares (n.º 8, 9 y 11. Fig. 9-E bis) que presentan marcas similares. Se observan con claridad tres astas verticales como en el n.º 9. Un resalte en la piedra pudiera ser el resto de una cuarta, sin que podamos confirmar este punto, dado el lugar en el que se sitúa la marca. La cuestión es de nuevo saber si el primer elemento paleográfico era una L o una I. Las dos posibilidades aparecen en las lecturas propuestas.

Fig. 10-E. Inscripción. 10-E. Lectura 1: III y Lectura 2: I(oco) II.

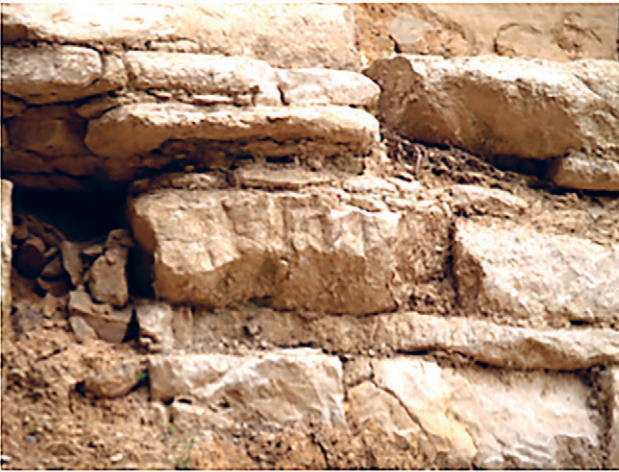
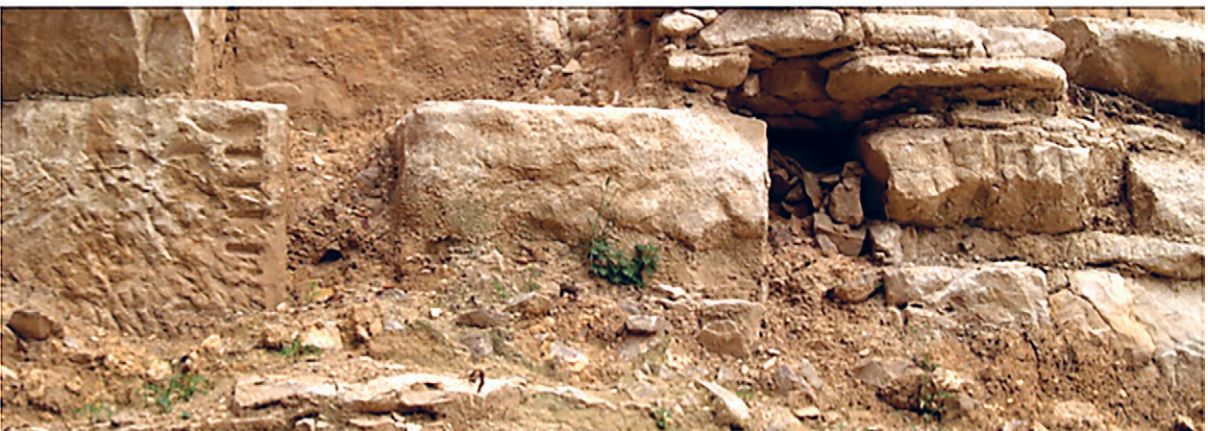
N.º de orden: 11-E. Fig. 11-E

Campo epigráfico: Sin delimitación. Se aprecian cuatro trazos verticales en el centro del espacio visible del sillar. *Estado de conservación:* Deficiente, la rotura del bloque ha provocado la pérdida de la parte inferior de las letras.

Situada en la hilada 16, junto a las marcas 9 y 10, en una hilada en la que entre los sillares hay espacios rellenos con ripio. No estaba destinada a ser vista.

Fig. 11-E. Inscripción: 11-E. *Lectura 1:* I(oco) III[---]. *Lectura 2:* IIII[---].

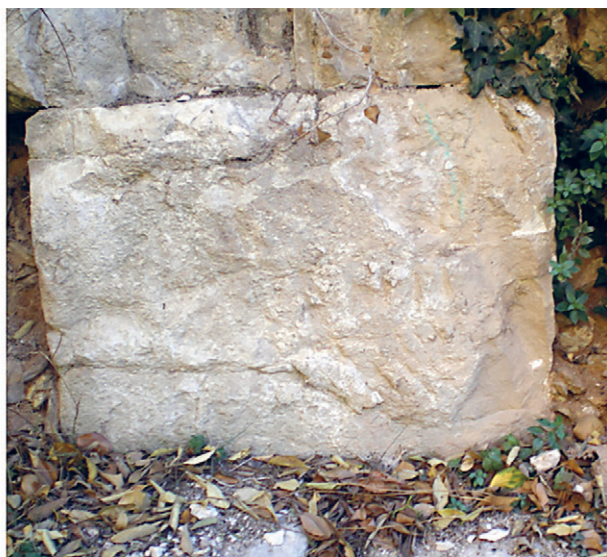
N.º de orden: 12-E. Fig. 12-E

Campo epigráfico: Ni delimitación ni preparación sobre la superficie desbastada. *Estado de conservación:* Deficiente por la erosión del soporte.

Comentario: Por su situación en la zona inferior del dique en la hilada número 16, la inscripción no estaba destinada a ser vista desde el exterior. El expolio llevado a cabo en la presa la ha dejado al descubierto. Únicamente se leen tres letras, aunque pudo haber una cuarta.

Fig. 12-E. Inscripción 12-E. Lectura 1: III; Lectura 2: III[.].

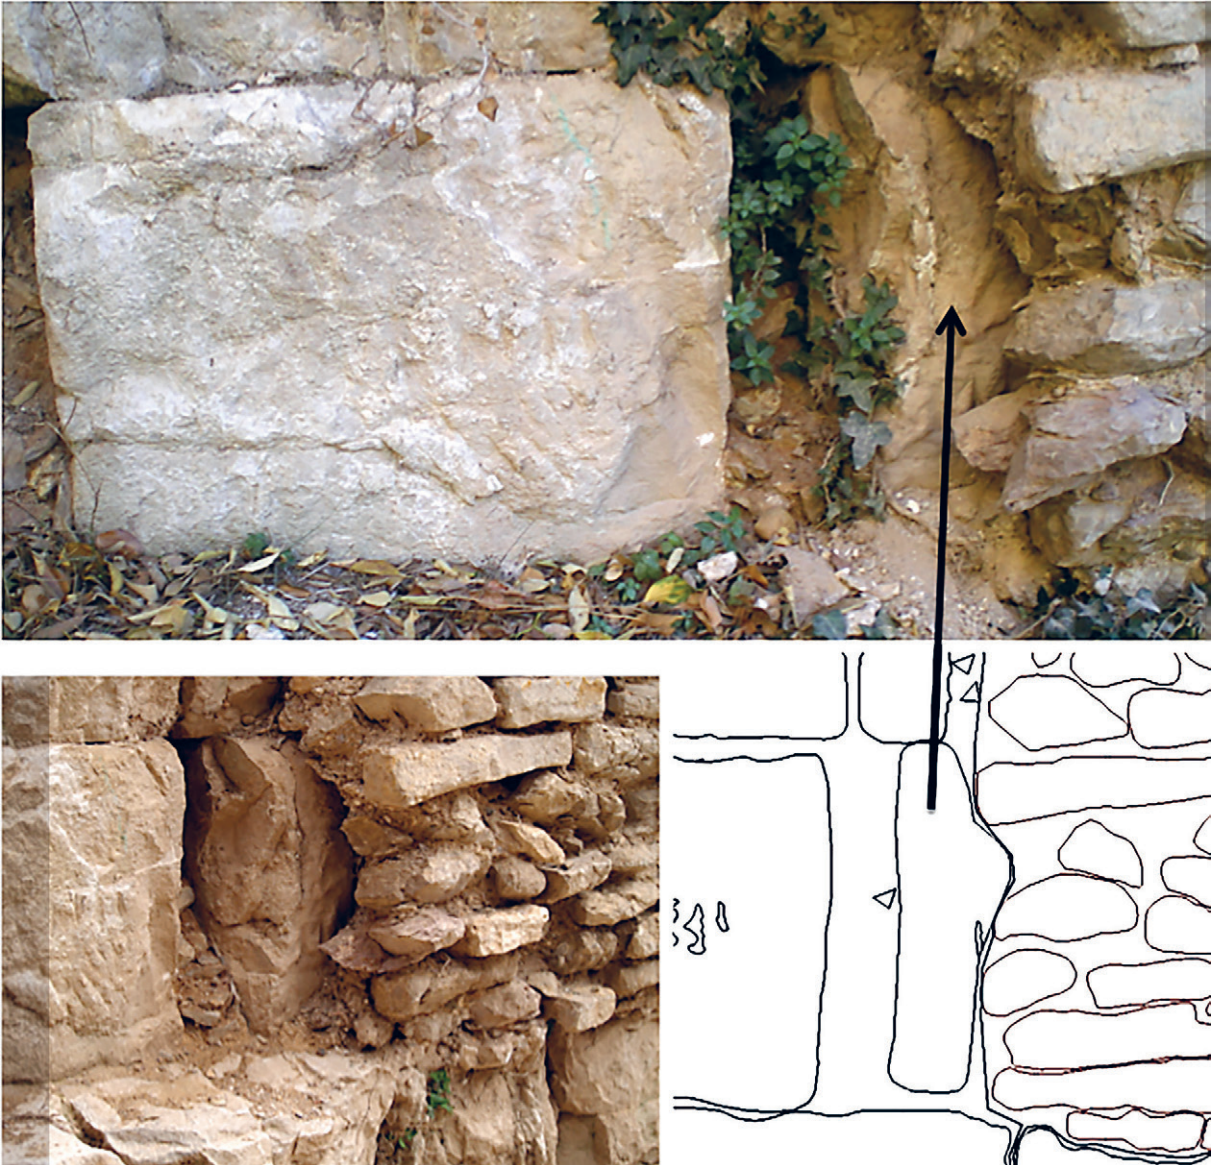
N.º de orden: 13-E. Fig. 13-E

Campo epigráfico: Sin delimitación. *Estado de conservación:* deficiente, al estar cubierto por la estructura del siglo XVIII adosada a la pared de la presa.

Comentario: Como todas las marcas que presentamos en este artículo, esta no estaba destinada a ser vista desde el exterior. En este caso el sillar se encuentra cubierto por la pared adosada realizada probablemente en relación con la construcción de la ermita. Se observan restos de tres astas, sin que se pueda aportar una interpretación segura al respecto. Cuando se elimine el muro añadido se podrá ver mejor.

Fig. 13-E. Inscripción 13-E. Lectura: III[---].

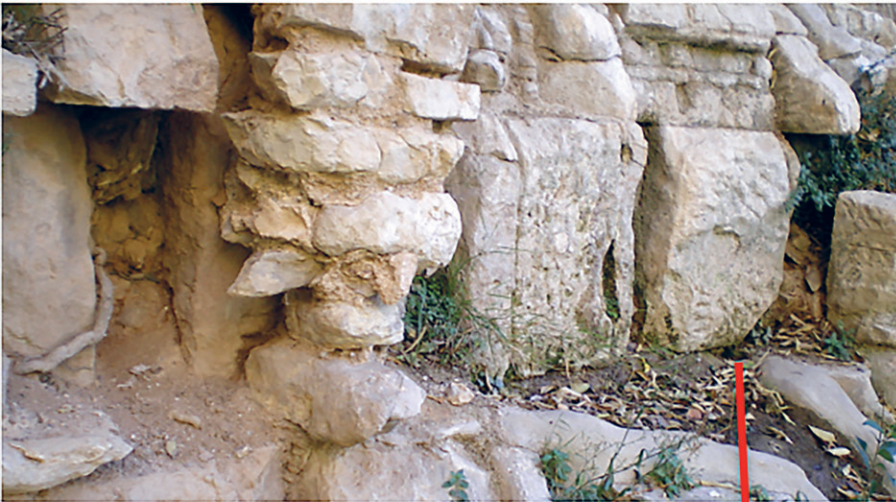
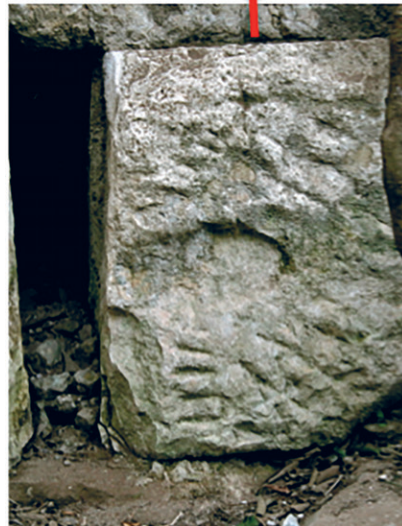
N.º de orden: 15-E. Fig. 15-E

Comentario: Como todas las marcas que presentamos, esta no estaba destinada a ser vista desde el exterior. En este caso, el sillar conserva trazos del abujardado muy tosco de sus caras. La inscripción LIII aparece claramente. Está expuesta en sentido horizontal, diferenciándose de las marcas del trabajo de desbastado del mismo sillar, realizadas toscamente de forma diagonal. En este caso no hay duda, la inscripción menciona el sector n.º 4 de la cantera del que fue extraído el bloque.

Fig. 15-E. Inscripción I(oco) III[I].

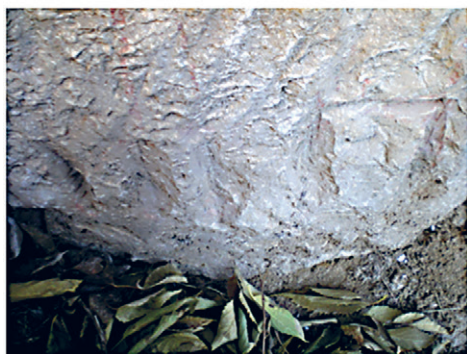
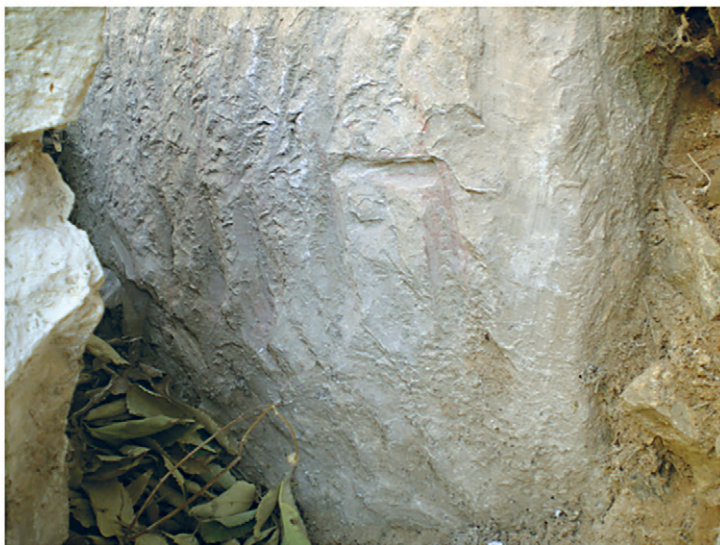
N.º de orden: 16-E. Fig. 16 -E

Comentario: Por su situación en la hilada n.º 16 y boca abajo no estaba destinada a ser vista desde el exterior. Incluso en la actualidad es de difícil observación. Al rayar la superficie de la roca, el surco adquiere una tonalidad rojiza. LIIII es una de las marcas más representadas en la presa de Muel. Creemos que la presencia de la L puede indicar que el bloque fue extraído del sector número cuatro de la cantera.

Fig. 16-E. Inscripción 16-E. Lectura: I(oco) IIII.

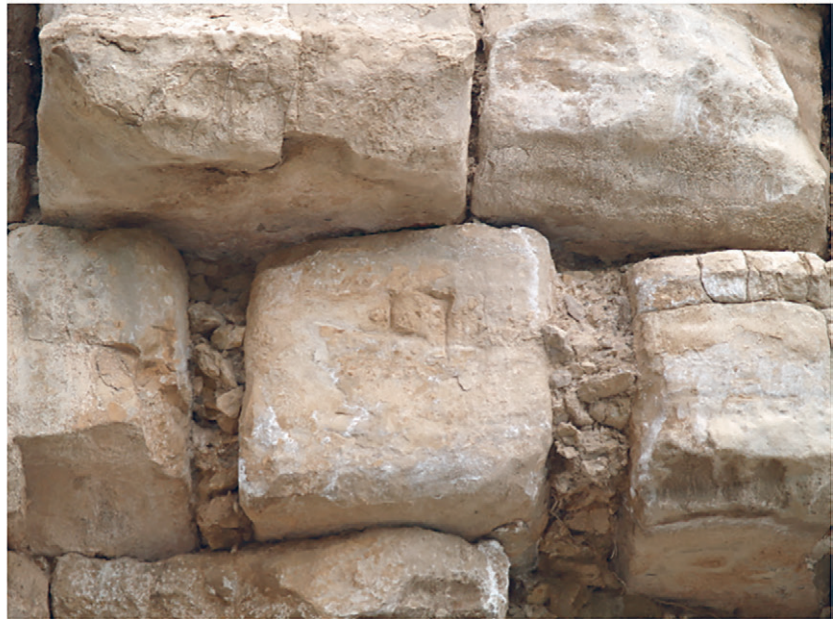
N.º de orden: 17-E. Fig. 17-E

Comentario: Por su situación en la hilada n.º 10 no estaba destinada a ser vista desde el exterior. Llama la atención las peculiaridades del texto. Se trata de dos letras L dispuestas de modo que forman un pequeño cuadrado con un punto central. Aparentemente sin significado, puede interpretarse como L.L. El trazo horizontal de las L aparece ligeramente inclinado, sobre todo el de la superior, casi de tipo cursivo. La interpretación de esta marca es imposible con los datos que se disponen en la actualidad. Si bien es cierto que la L se asocia con el *locus*, el sector de la cantera, la duplicación y la extraña disposición de los dos caracteres paleográficos obligan a la prudencia. Nos arriesgamos con dudas a proponer dos posibles interpretaciones: pudiera tratarse de una marca personal o el signo del final de una serie.

Fig. 17. Inscripción 17-E. Lectura L.L.

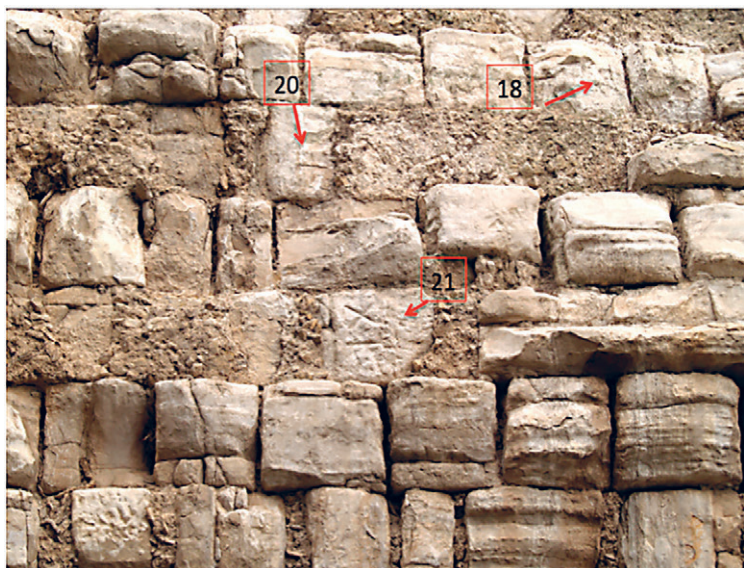
N.º de orden: 18-E. Fig. 18-E

Comentario: Se trata de una marca cruciforme +, situada junto a otro signo similar (Inv. n.º 20). La posición del signo, con un trazo totalmente vertical, parece indicar que no se trataba de un numeral sino de una marca de replanteo realizada durante la construcción de la presa. La hilada 5 está formada en su mayor parte por sillares dispuestos a tizón, mientras que en la hilada n.º 6 se puede apreciar una alternancia de sillares con tongadas o rellenos de ripio y mortero.

Fig. 18-E. Situación de la marca 18-E: +.

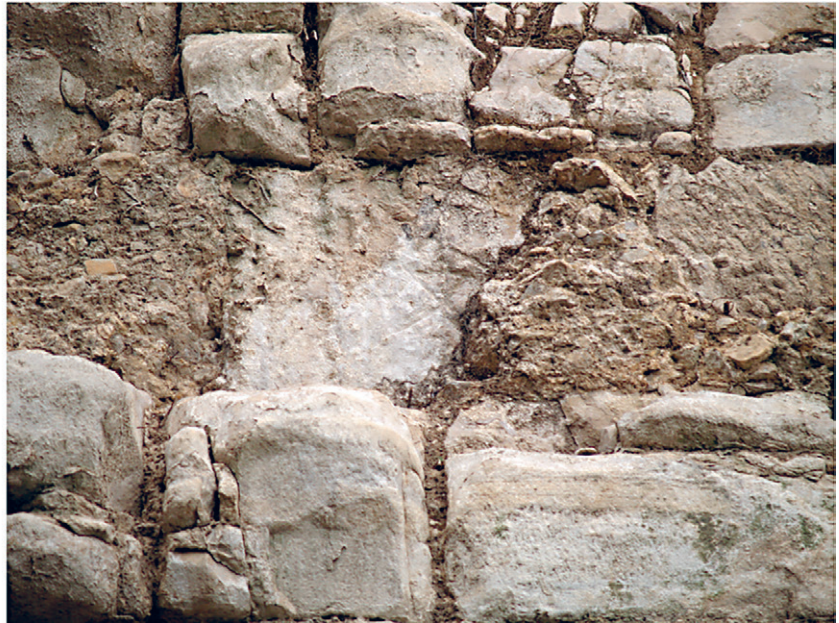
N.º de orden: 19-E. Fig. 19-E

fino y un segundo continuo y profundo. Dada la rotura del sillar únicamente se lee la letra X, es posible que puede restituirse LX.

Comentario: La inscripción realizada correctamente apenas se aprecia debido a su situación y la posición del sillar en la hilada, ya que se encuentra entre una tongada de ripio y mortero. Al igual que el resto, no estaba destinada a ser leída públicamente. En este caso, el sillar ya estaba roto desde antiguo. Paralelos en los números 21 y 22. Aquí, la posición oblicua de los trazos del signo cruciforme no permite pensar que se trataba de una marca de replanteo. Además, la letra L hubiera podido preceder a la X en la parte izquierda, desaparecida desde antiguo, de ahí las dos lecturas propuestas.

Fig. 19-E. Inscrpción 19-E: Lectura 1: [l(oco)] X, y Lectura 2: X.

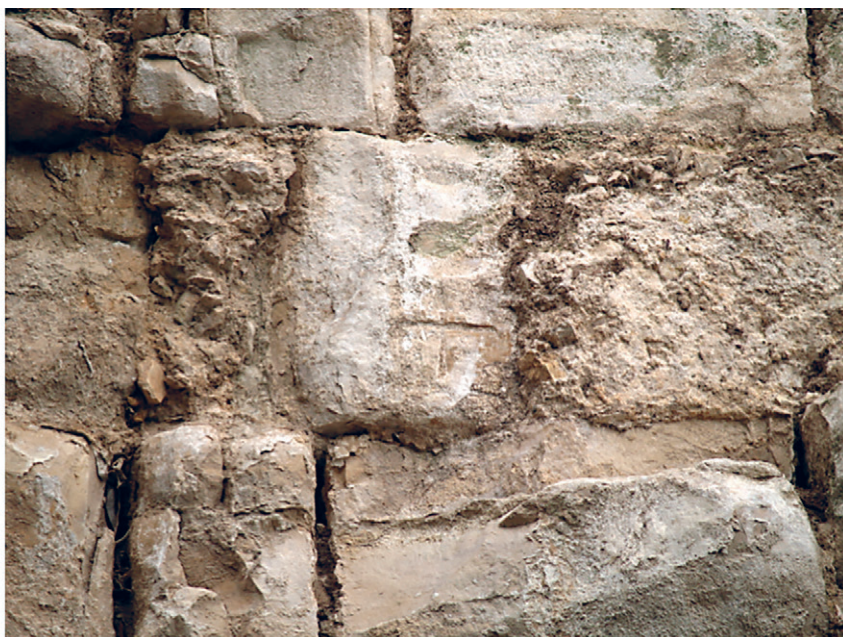
N.º de orden: 20-E. Fig. 20-E

Comentario: Destinada a no ser vista, la marca + pudiera ser un signo asociado con el proceso de construcción y la disposición de los sillares en la obra. Aparece situada sobre una hilada más abajo que la número 18. (Fig. 18-E).

Fig. 20-E. Inscripción 20-E: marca +.

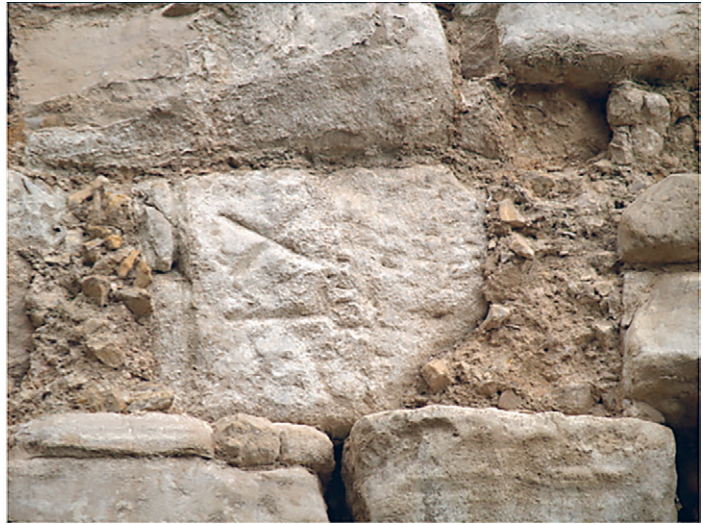
N.º de orden: 21-E. Fig. 21-E

Comentario: La inscripción, realizada correctamente, se colocó desde antiguo de forma vertical. El sillar se encuentra en una hilada entre dos tongadas de ripio y mortero que demuestran que la rotura del mismo ya es antigua. Al igual que el resto, sin duda no estaba destinada a ser leída públicamente. Paralelos en la número 22, (Fig. 22-E) en el que también se indica el sector nº 10 del que se extrajo el bloque pétreo.

Fig. 21-E. Inscripción 21-E, l(oco) X.

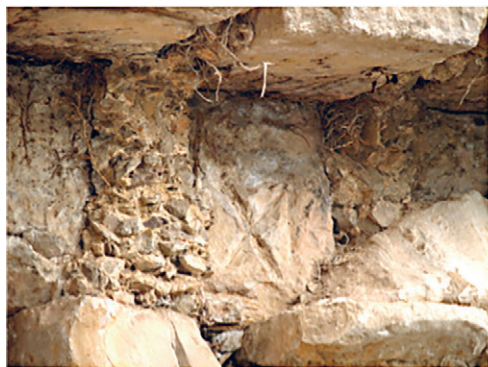
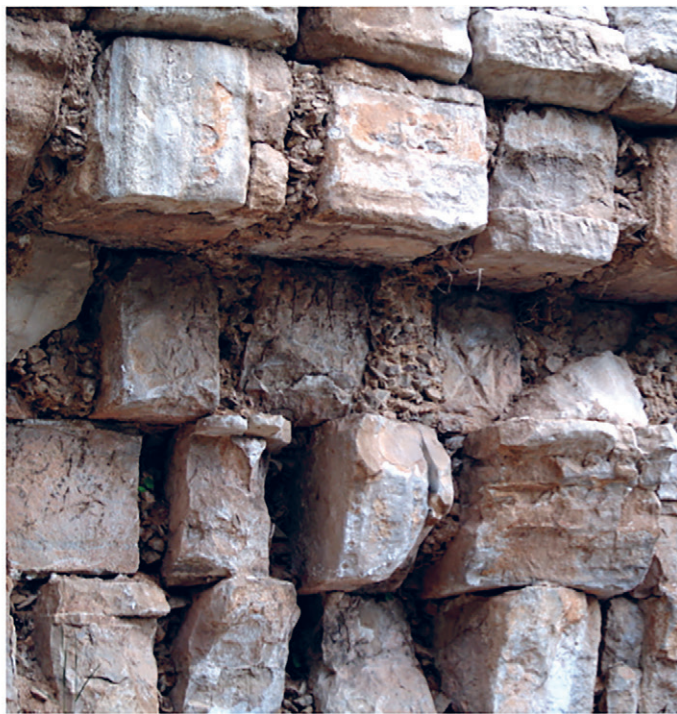
N.º de orden: 22-E. Fig. 22-E

Comentario: En la misma tónica que todas las inscripciones que estamos describiendo, esta no estaba destinada a ser vista. Se conserva en una de las hiladas interiores, la número 11, en la que prácticamente la totalidad de los sillares están dispuestos a tizón. Se interpreta como una marca de sector de cantera. No se aprecia interpunción entre las dos letras. El sillar se colocó en posición invertida respecto a la dirección de las letras.

Fig. 22-E. Inscripción 22-E. Lectura: L(oco) X.

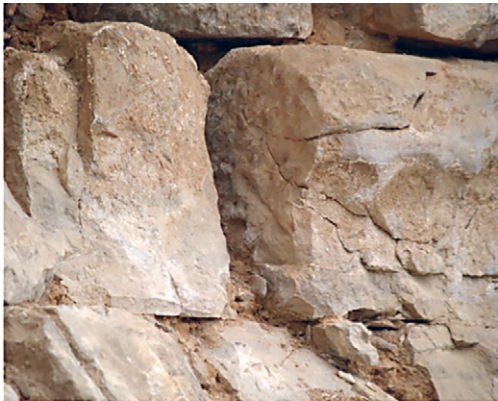
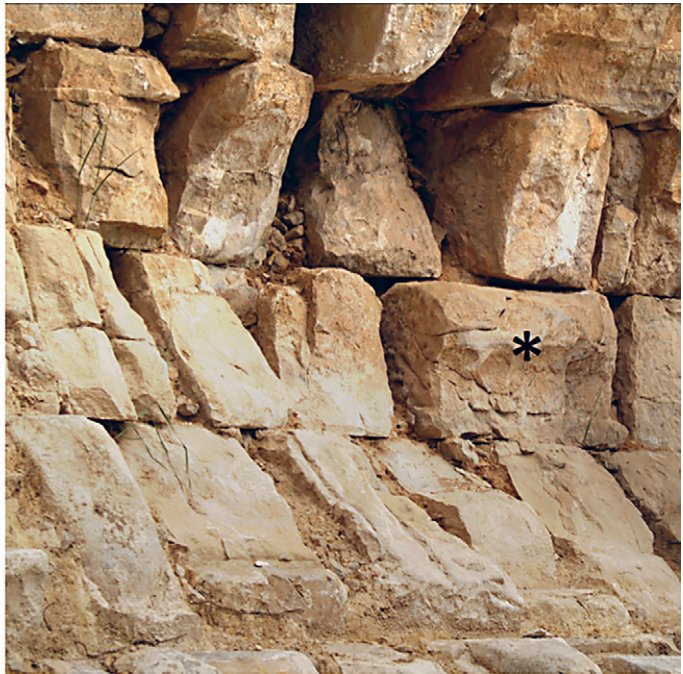
Comentario: La inscripción, realizada correctamente, apenas se aprecia debido a su situación y la posición del sillar en la hilada. Sin duda no estaba destinada a ser leída públicamente. Como se puede observar, esta ubicada en una zona que ha sufrido expolio y ello ha permitido apreciar que en toda la presa, independientemente del lugar, se hallan marcas. La posición oblicua de los trazos no permiten interpretarla como una marca de posicionamiento. De nuevo, se trataría de una inscripción que podría aludir al sector diez de la cantera en el que se extrajo el bloque. Es posible también suponer que se trata de la marca vinculada a una serie de bloques extraídos en un mismo lugar.

Fig. 23. Inscripción 23-E. Lectura: X.

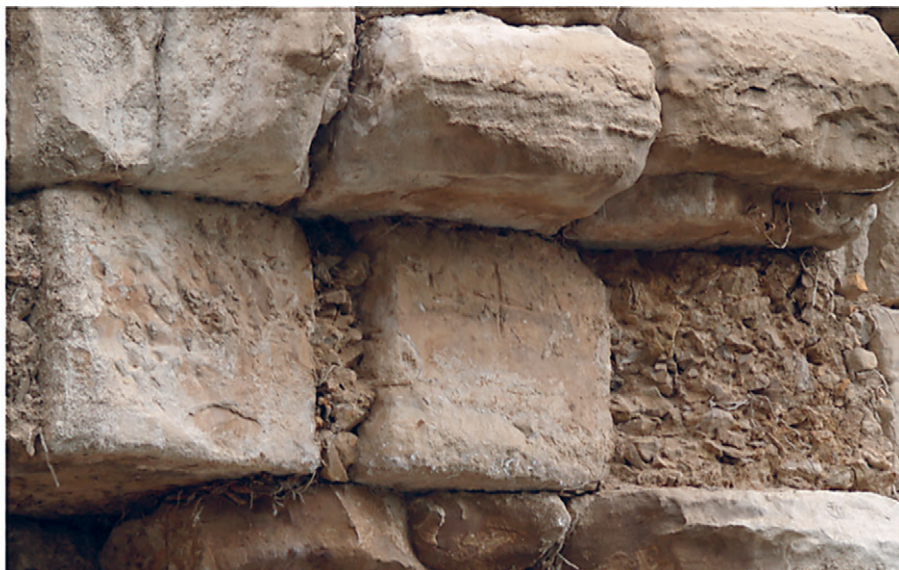
Comentario: La inscripción, al igual que otras descritas con anterioridad, no estaba destinada a ser vista. En efecto, aparece en una de las hiladas interiores de la obra. La marca + en este caso puede tener un significado relacionado con el proceso de construcción. Hay que considerar el lugar central en el que está ubicado el sillar. Pueda tratarse de una marca de señalización, para la groma por ejemplo, similar a las números 18 y 20. (Figs. 18-E y 20-E).

Fig. 24-E. Inscripción 24-E: marca +.

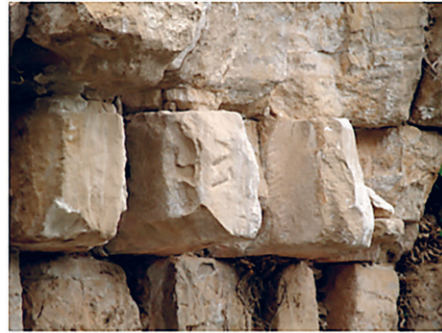
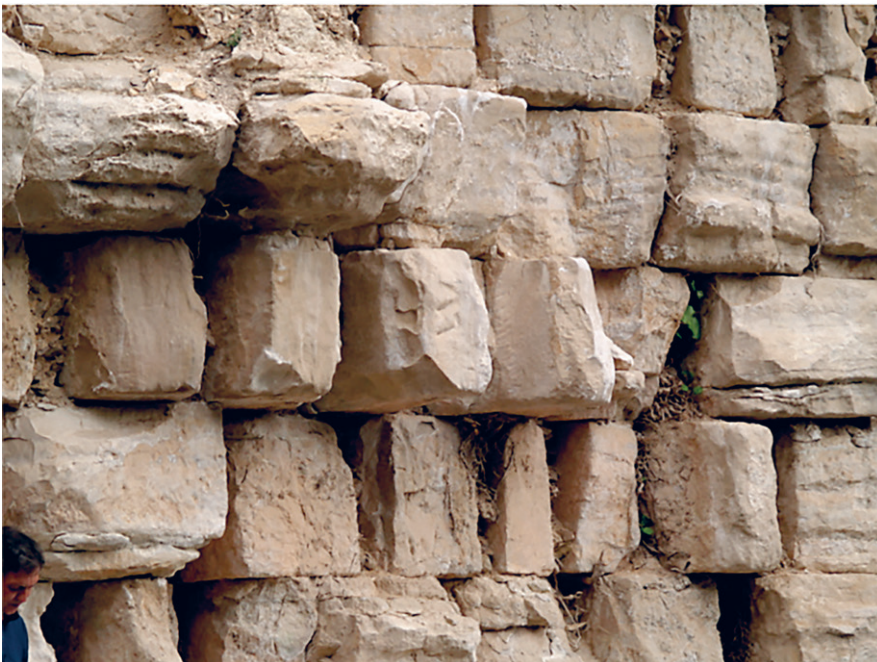
Comentario: La inscripción, al igual que otras descritas anteriormente, no estaba destinada a ser vista. Además estaba dispuesta de forma vertical y no horizontal como hubiera necesitado una lectura correcta. La marca figura en una hilada en la que predominan los sillares dispuestos a tizón. El texto indica que el bloque fue extraído del sector número 5 de la cantera. Esta marca es especialmente importante, ya que el número cinco invalida toda posible asociación de la L con las legiones acantonadas en Hispania, como pudo suponerse en algunos momentos para las marcas L IIII y L X. (Navarro *et al.* 2014: 513-538).

Fig. 25-E. Inscripción 25-E. l(oco) V.

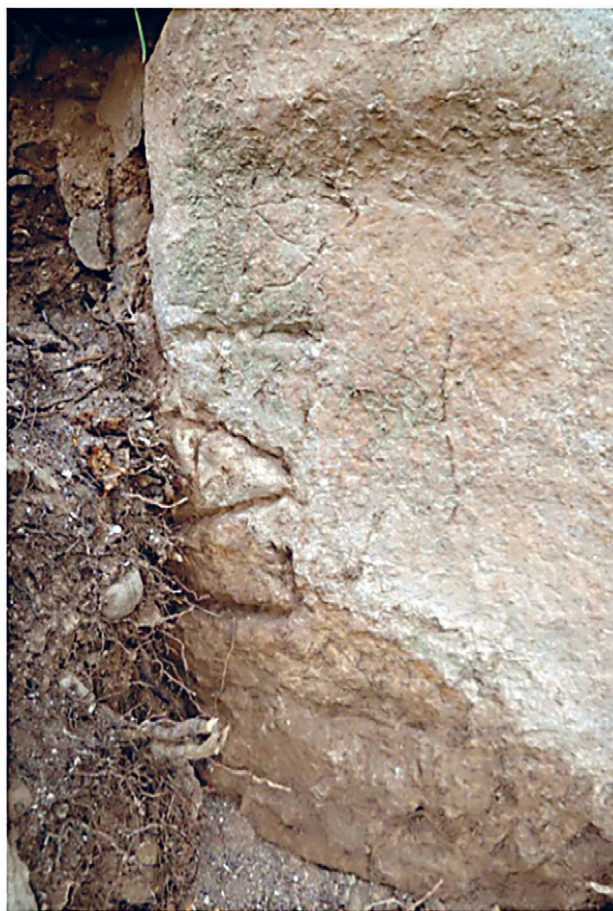
Comentario: Como en otros casos en esta presa (10, 18, 21, 22, etc.), la inscripción se ha colocado aleatoriamente, sin respetar el sentido de la lectura, en este caso de forma vertical. Igualmente, como se puede apreciar en algunas de las inscripciones que presentamos, el texto indicaba que el bloque había sido extraído de un sector concreto de la cantera.

Fig. 26-E. Inscripción 26-E, lectura: L(oco) VI.

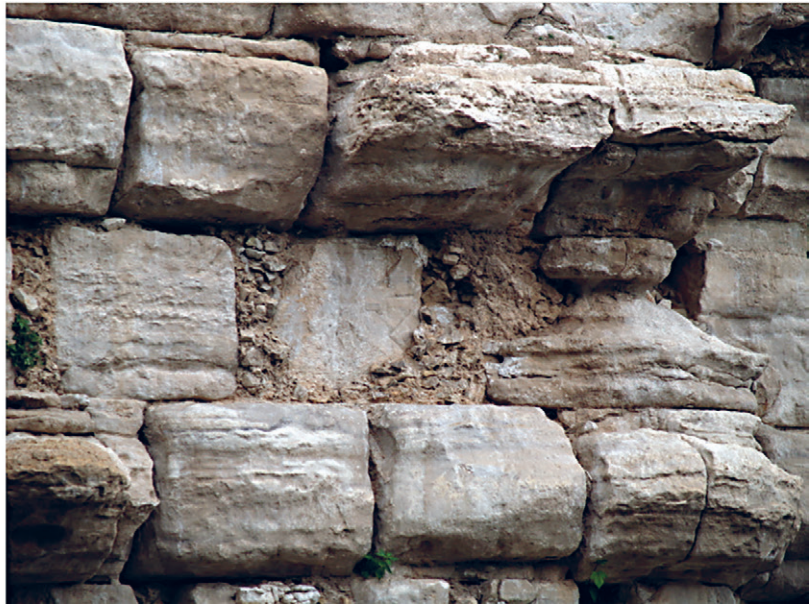
Comentario: En la actualidad, se leen dos signos paleográficos que parecen indicar que el sillar fue extraído del sector quinto de la cantera. Las capas de mortero cubren la parte izquierda del bloque, tapando parte del campo epigráfico y, con él, la parte superior de la V. Las capas de mortero y ripio que se disponen entre los sillares suplen, en este caso, las irregularidades de los mismos.

Fig. 27-E. Inscripción 27-E. Lectura: I(oco) V.

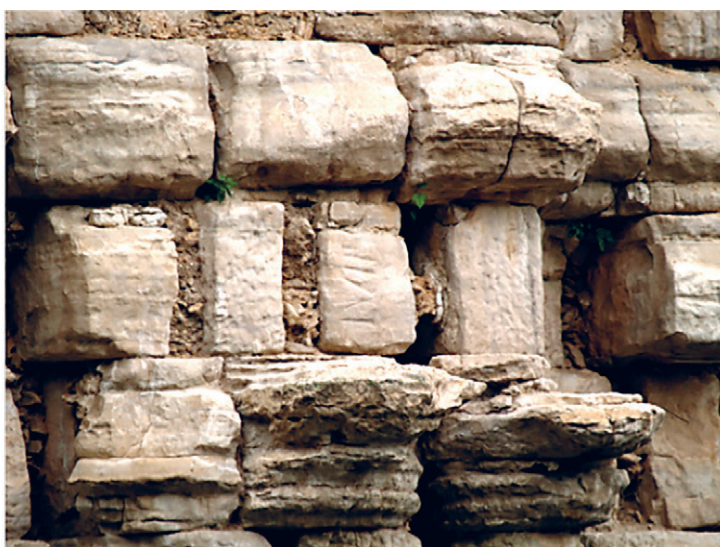
tiva en la obra. La claridad de la incisión facilita la lectura. El texto comienza, como en otros casos, por una L, alusión a *I(ocus)*, el sector de la cantera seguido por un numeral. La V está acompañada de dos astas verticales de igual altura y una tercera más corta, casi la mitad, algo inclinada hacia el interior. No puede tratarse de la expresión de la mitad, cuyo símbolo era una S (recorremos además que el sistema fraccionario romano era duodecimal y constaba de símbolos propios). Consecuentemente, se trata de una letra de tipo cursivo, realizada de forma rápida y algo descuidada. Una F se adecuaría perfectamente a los rasgos conservados, pero los paralelos encontrados en Muel sugieren que se tratara de una P cursiva antigua, realizada por tres trazos, uno largo vertical, uno horizontal superior, aquí desaparecido, y un tercero corto y vertical. Suponer que se trata de una P es, evidentemente, una hipótesis que viene avalada por los elementos paleográficos presentes en la marcas estudiadas en los sondeos 1 y 2 realizados en la cara exterior del muro aguas arriba de la presa. (Navarro *et alii*, 2014). Las mencionadas inscripciones permitieron proponer que P pudiera ser la abreviatura de *p(ublico)*, que haría alusión a la propiedad pública del sector seis en el que fue extraído el bloque.

Fig. 28-E. Inscripción 28-E, lectura: I(oco) VI p(ublico).

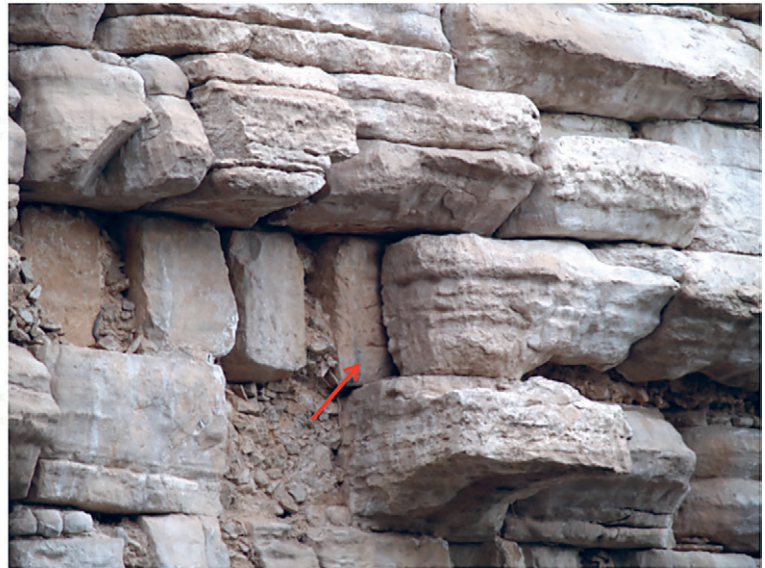
Comentario: como en otros casos que hemos visto las inscripciones se han colocado aleatoriamente sin respetar el sentido de la lectura. En este caso contamos con la marca LVI que ya figura en otros ejemplos (vid. n.º 26), también situados en el lado estrecho del sillar y que indicaría que el bloque fue extraído del sector sexto de la cantera. Como se puede apreciar en la imagen, el numeral se encuentra semi oculto por un sillar que permanece *in situ*, aunque los trazos visibles permiten restituir el texto.

Figura 29-E. Inscripción 29-E. Lectura: L(oco) VI.
